SALGSOPPGAVE

# Toreskyrkjavegen 168

Gaustablikk - utsikt, høy takhøyde og fjellro

# Anticimex - datert 14.02.2026

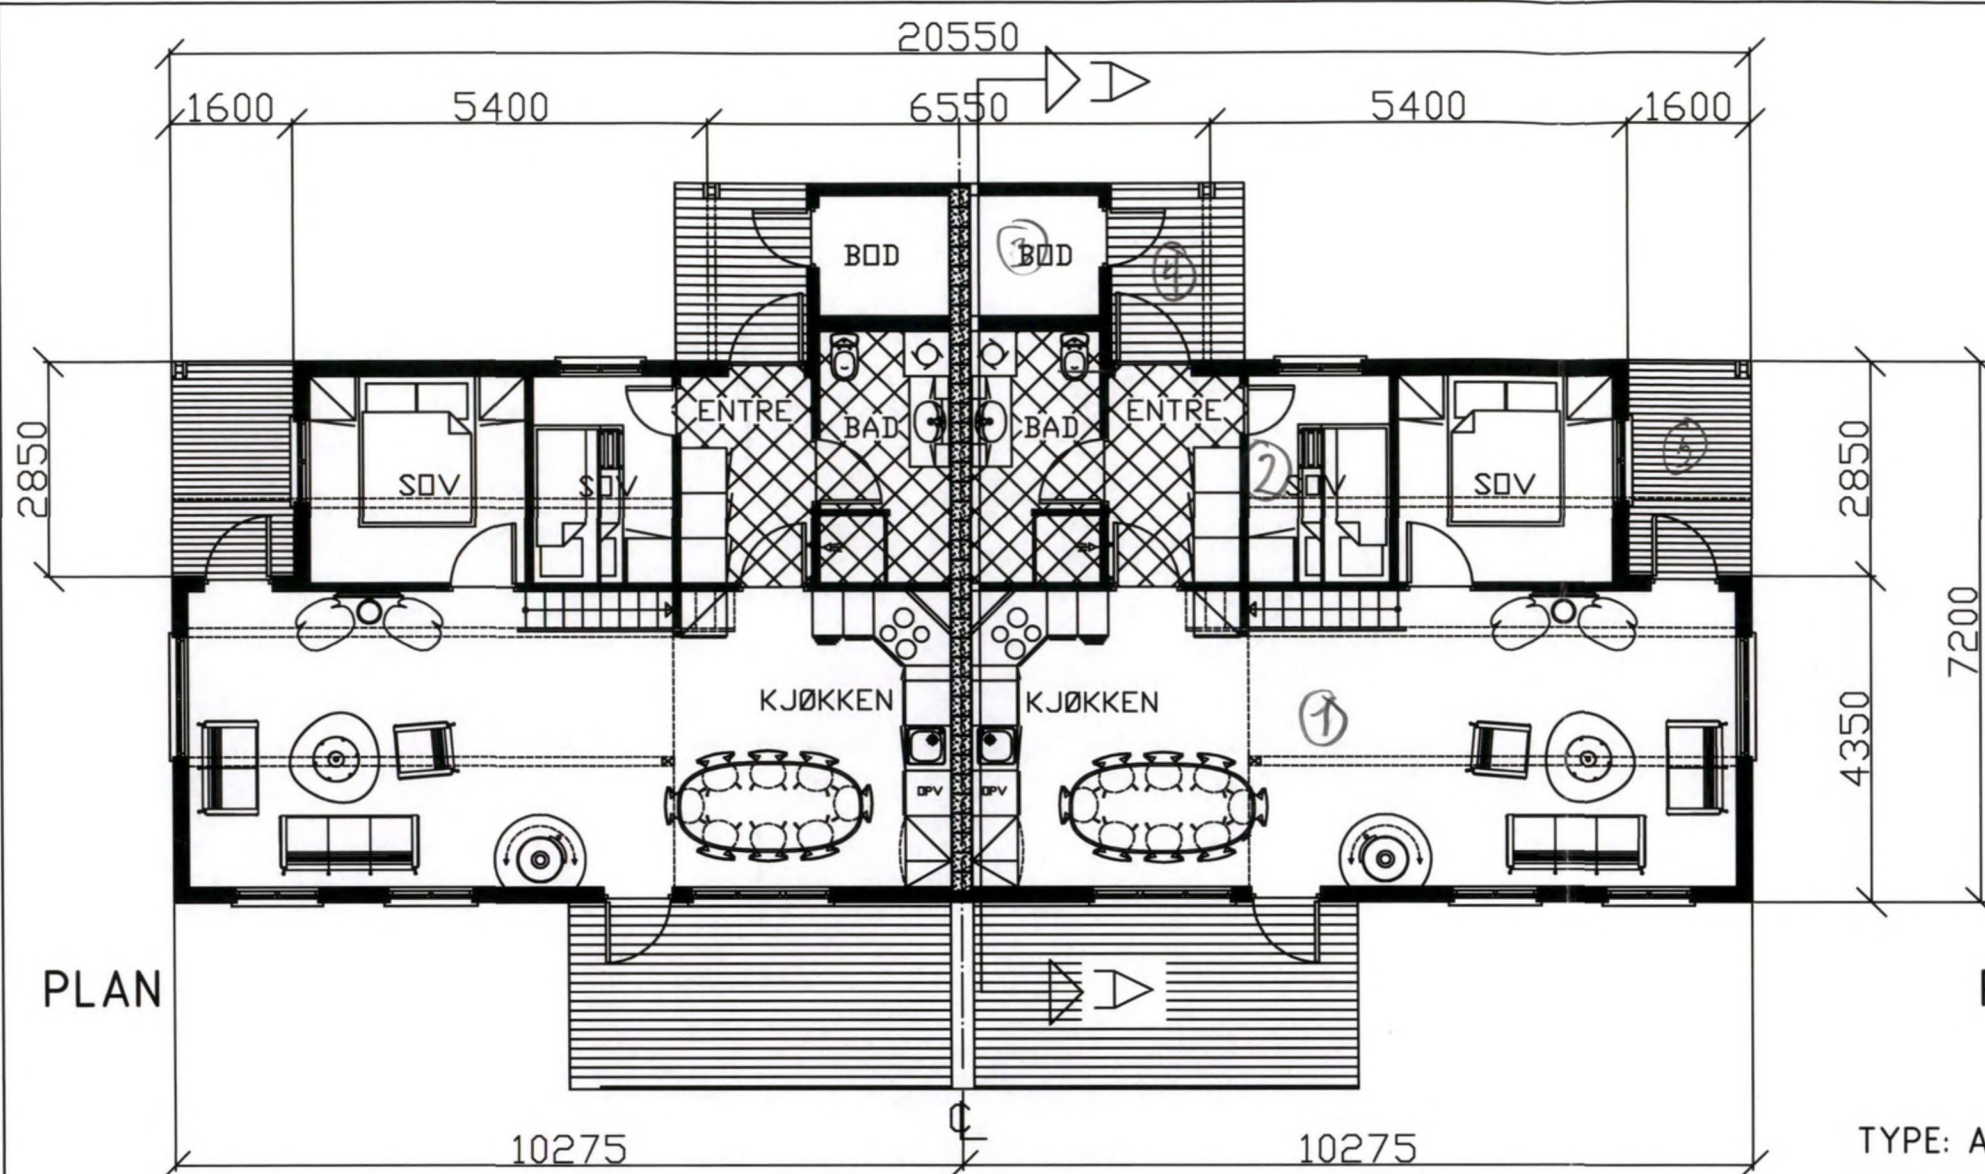
PLAN

TYPE: A1 - DOBBELTHYTTE  
BRA-K = 73,50M<sup>2</sup>  
IKKE MÅLEVERDI  
HEMS = 22.90M<sup>2</sup>

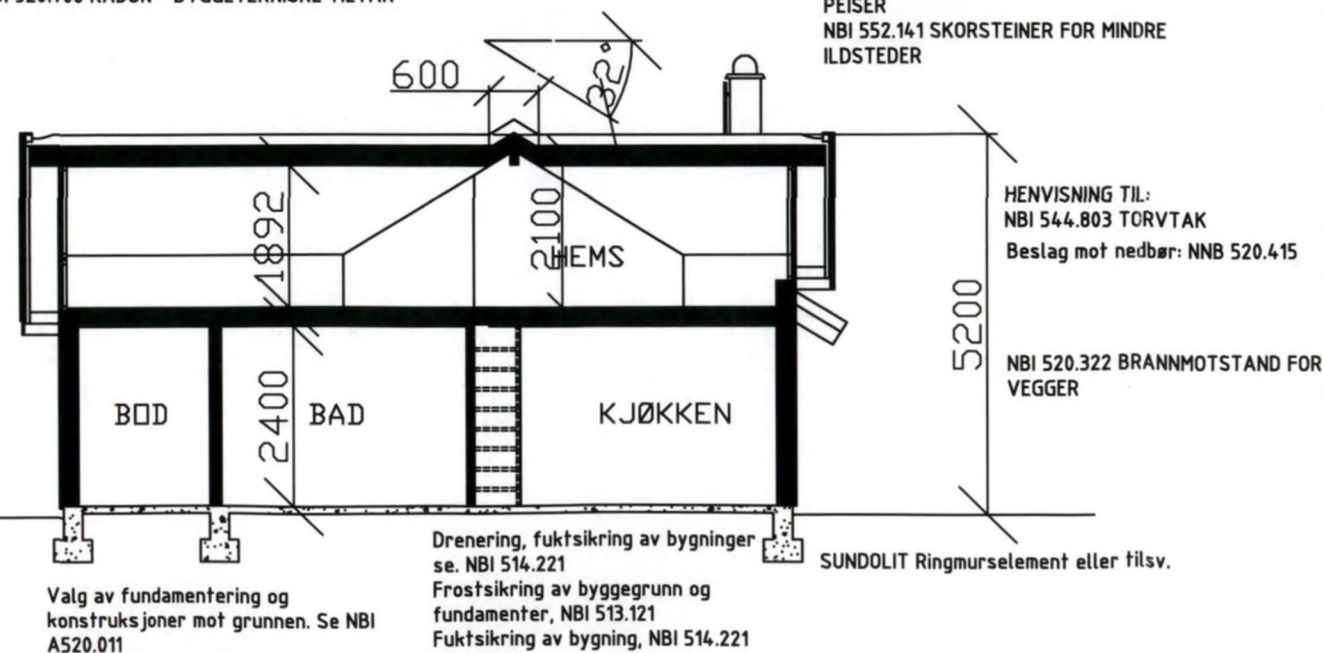
SNITT A-A

Dimensjonering:  
Bjelker av heltre og limtre, NBI  
520.222  
NBI 471.041 Snø- og vindlaster på tak  
Vindforankring av trehus, NBI 520.241

VARMEISOLERING  
HENVISNING FOR U-VERDIER:  
NBI 471.011, ETASJESKILLER  
NBI 471.012, VEGGER OVER TERRENG  
NBI 471.013, TAK  
NBI 471.014, MOT TERRENG  
NBI 471.015 KULDEBRØER
